## 史跡横須賀城跡三の丸確認調査について

掛川市文化・スポーツ振興課文化財係

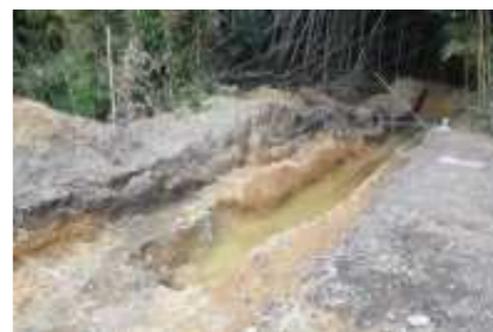
- 大堀切に生えている竹木を一部除去。
- 地表面から60cm程度掘削した段階で、多くの水が湧き出したことにより、調査の続行を断念。  
⇒水の湧水ポイントが大堀切(空堀)と東外堀(水堀)の境となる可能性もある。
- 2トレンチと同様、工場造成の際に東外堀と大堀切の接続部分も埋め立てられていることが判明。
- 大堀切内部に残る地形の高まりは、大堀切壁面の土砂が崩れた可能性が高い。
- 造成土の中から瓦が出土。

1トレンチ完掘状況(南東から)

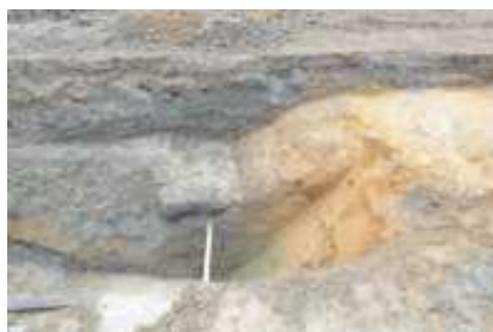
- 2トレンチ中央付近で東外堀の西肩に当たるラインが検出。
- 地表面から2m程度掘削した段階で、多くの水が湧き出したことにより、堀底までの掘削を断念。
- 「遠州横須賀城図」では堀の壁面に石垣が描かれているが、今回の調査では検出されず。⇒廃城後に崩されたか?
- 土の堆積から、工場の造成の際に埋め立てられたことが判明。
- 出土遺物はなし。

2トレンチ東外堀検出状況(北から)

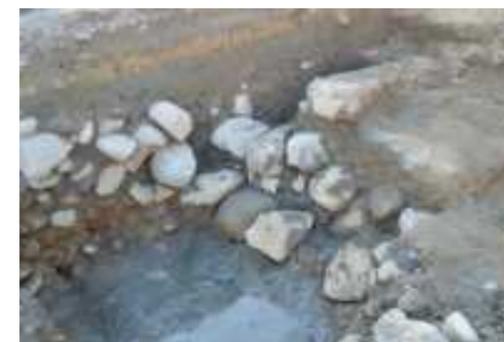
- 3トレンチ西側で東外堀の石垣が検出(東外堀では初!)
- 丸みを帯びた砂岩系の石で、石の大きさは10cm~30cm程度。
- 石垣は2段分残存しており、1段目からやや後ろに下がる形で2段目が積まれている。石垣の基礎として細かな円礫、角礫を充填。  
⇒西外堀の石垣の基礎は、木材を使用(工法の違い)。
- 廃城時に石垣が崩されたと考えられ、崩落土の中から石垣に使われた石材や瓦が大量に出土している。  
⇒堀に葺かれた塀瓦、建物の棟の部分を飾った鬼瓦が出土。
- 石垣の裏側に入れられた造成土から、かわらけ、軒瓦片が出土しており、石垣の構築時期の検討が今後の課題。  
⇒築城期の石垣か(井上氏か)、積み直しの石垣か(本多氏、西尾氏か)

3トレンチ石垣検出状況(北東から)

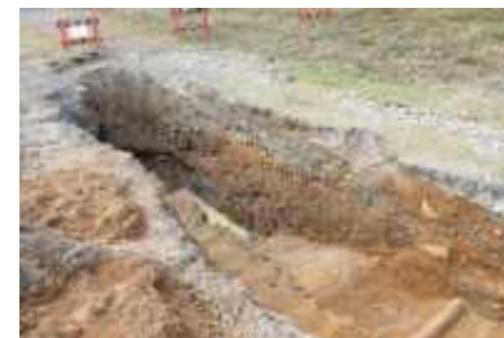
- 4トレンチで牛池の北肩、5トレンチで牛池の東肩、6トレンチで牛池の西肩が検出。
- 7トレンチでは、地表下2mに渡って工場の際の造成土が確認され、牛池の遺構は確認されず。
- 牛池の深さは少なくとも2.4m以上あり、東西幅は約30m(昭和9年段階の地籍図と整合する)。
- 牛池の北肩部分では、人為的に牛池を埋めた痕跡を確認。江戸時代の中で少なくとも2時期の池底が存在したことが判明。
- 牛池の西肩部分は、本丸・北の丸と三の丸を隔てる斜面を削る形で、池底のラインを作りだしていると考えられる。
- 牛池の堆積土から現代の廃棄物が見つかることから、工場が建てられる昭和頃までは池の落ち込み存在していたことが判明。
- 牛池の堆積土から瓦が大量に出土しているが、本丸・北の丸側に存在した建物・堀に葺かれた瓦が落ちた可能性が高い。  
⇒ヘラ書きが残された平瓦、豊臣時代の軒平瓦、陶磁器類が出土。
- 牛池が埋まった過程・時期の検討、牛池の南肩の検出が今後の課題。

4トレンチ牛池検出状況(北東から)

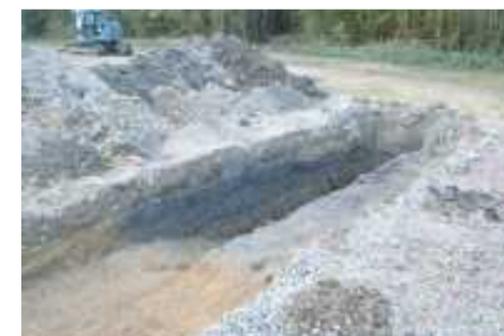
5トレンチ牛池検出状況(北東から)
