図2 絵図、古文書から復元できる横須賀城内の建物名称

3. 三の丸跡の近年の発掘調査成果について

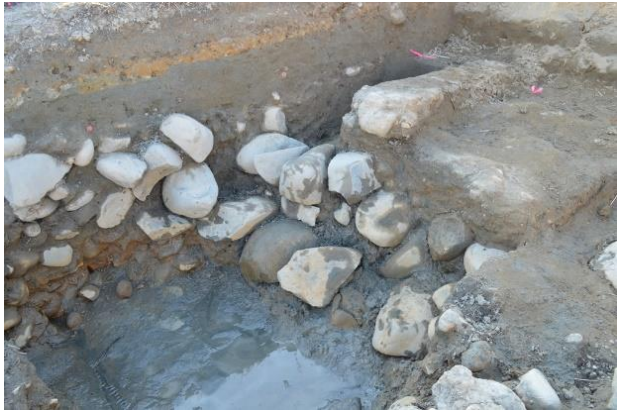
東外堀で検出された石垣 (2021-3 トレンチ)

- 2021-3 トレンチ西側で東外堀の石垣が検出(東外堀では初！)。
- 丸みを帯びた砂岩系の石で、石の大きさは10cm～30cm程度。
- 石垣は2段分残存しており、1段目からやや後ろに下がる形で2段目が積まれている。石垣の基礎として細かな円礫、角礫を充填。
- 廃城時に石垣が崩されたと考えられ、崩落土の中から石垣に使われた石材や瓦が大量に出土している。  
⇒塀に葺かれた塀瓦、建物の棟の部分を飾った鬼瓦が出土。
- 石垣の裏側に入れられた造成土から、かわらけ、軒瓦片が出土。  
⇒築城期の石垣か(井上氏か)、積み直しの石垣か(本多氏、西尾氏か)

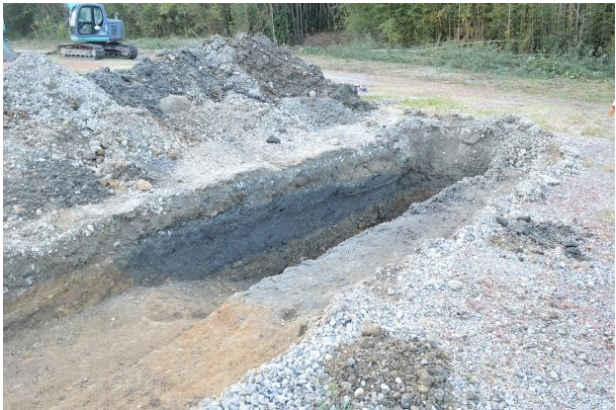
牛池の西側の発掘調査状況 (2021-6 トレンチ)

- 2021-4 トレンチで牛池の北側、2021-5 トレンチで牛池の東側、2021-6 トレンチで牛池の西側が検出(牛池の南側の位置は不明)。
- 牛池の深さは少なくとも2.4m以上あり、東西幅は約30mであることが判明。
- 牛池の北肩部分では、人為的に牛池を埋めた痕跡を確認。
- 牛池の西肩部分は、本丸・北の丸と三の丸を隔てる斜面を削る形で池底のラインを作りだしている。
- 牛池の堆積土から現代の廃棄物が見つかることから、工場が建てられる昭和の中頃までは池が残っていた。
- 牛池が埋まった過程・時期の検討、牛池の南側の検出が今後の課題。

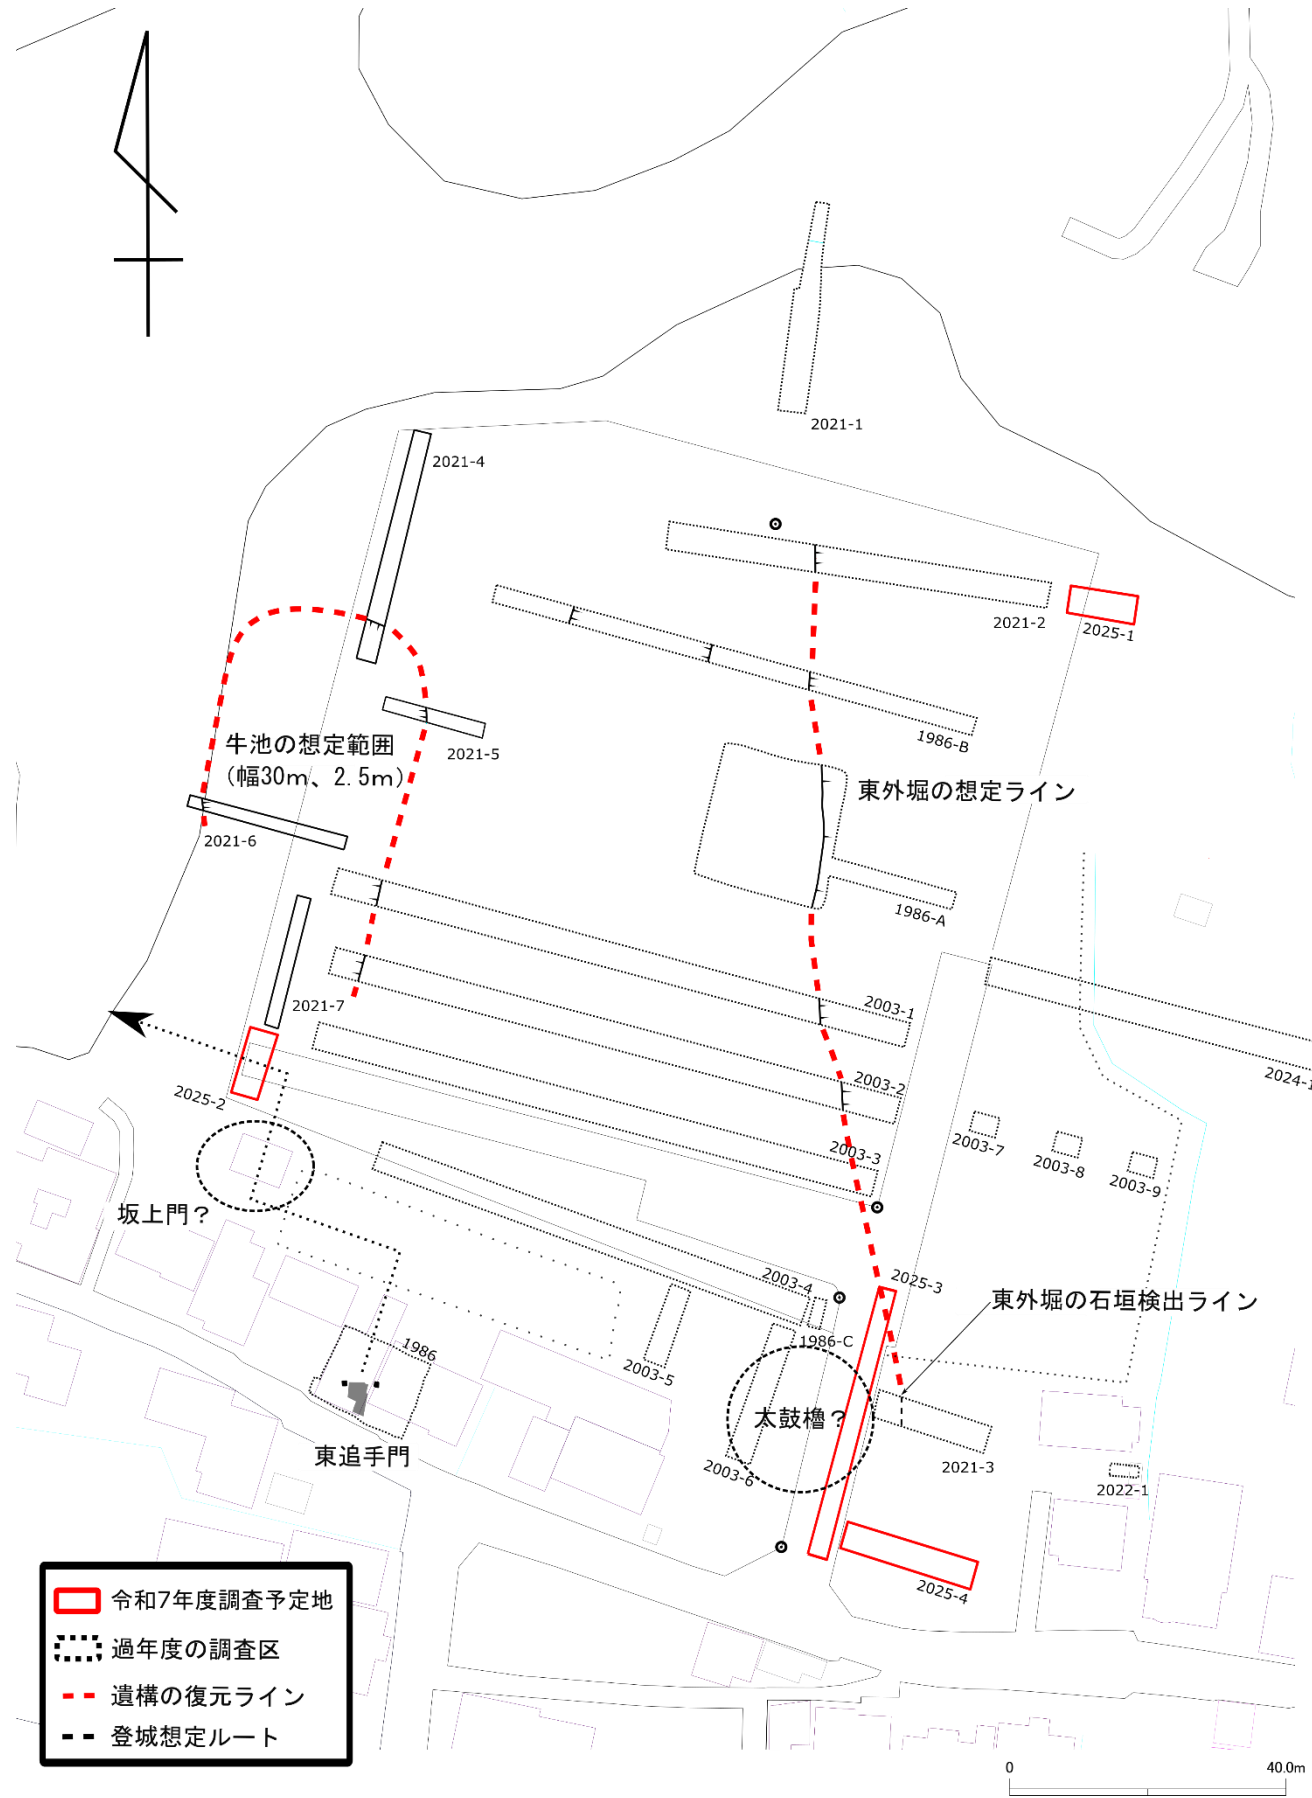
図4 史跡横須賀城跡三の丸跡の発掘調査地点図
