第9章 整備

第1節 整備の方向性

第2節 整備事業の区分と整備段階

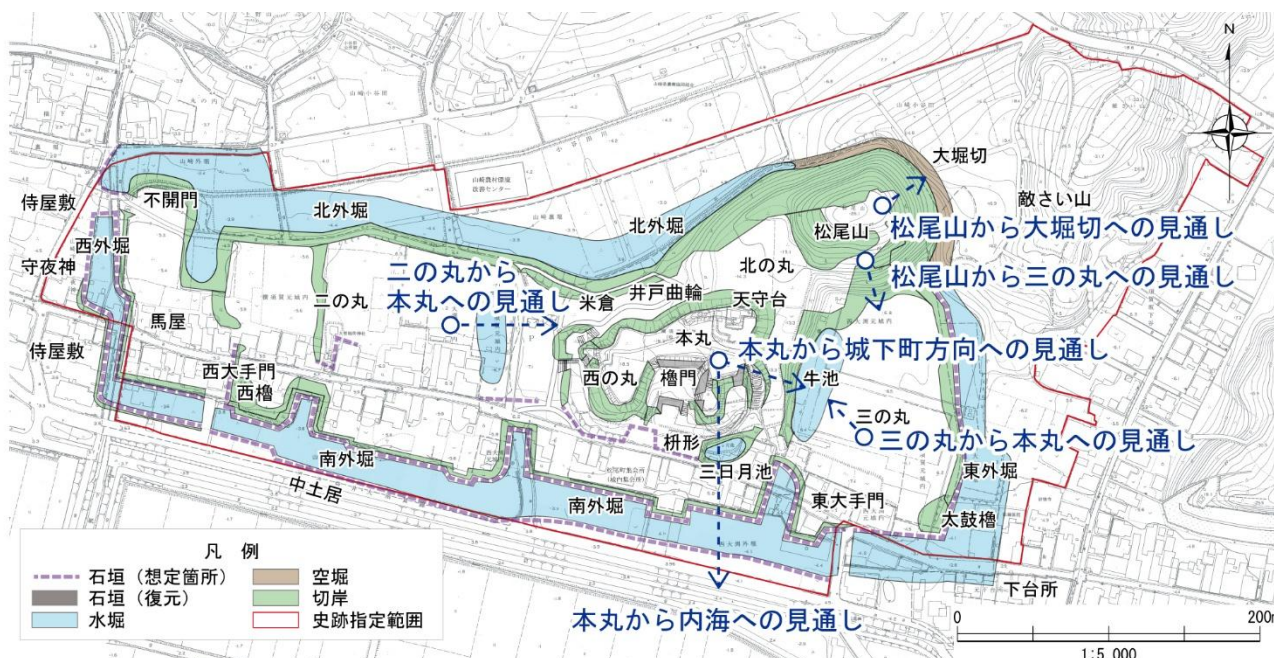
図9-2 景観整備の計画図

景観整備については、第8章第2節に示す動線計画を踏まえたものとする。本丸から城下町、内海方向の見通し、二の丸、三の丸側から城跡への見通し、松尾山から大堀切、三の丸方向への見通しを確保する等、史跡の本質的価値の理解促進を図る整備を実施する（図9-2）。
